RAPPORT D'ENQUÊTE AÉRONAUTIQUE
A00W0215

PERTE DE PUISSANCE ET DÉFECTUOSITÉ MÉCANIQUE

DE L'HÉLICOPTÈRE EUROCOPTER AS 350BA C-GATX
EXPLOITÉ PAR CANADIAN HELICOPTERS

LE 2 OCTOBRE 2000

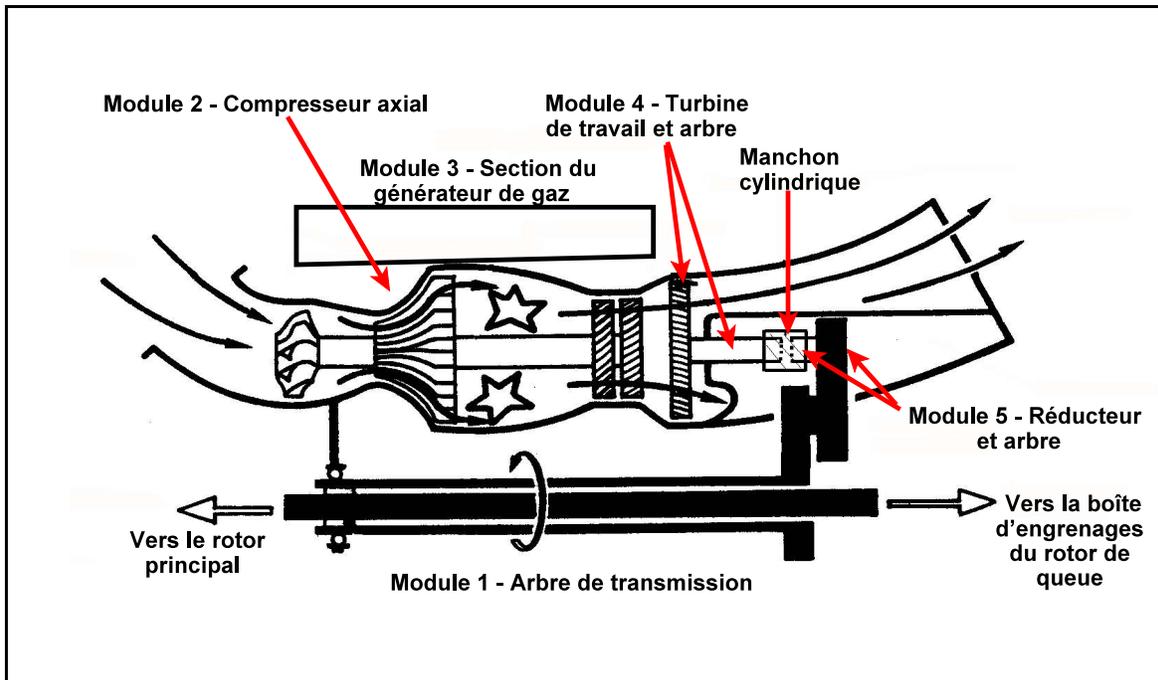
Figure 1 - Schéma du moteur

Le moteur est un assemblage de cinq grands modules (figure 1). Environ 37 heures avant l'accident, les modules 2, 3 et 5 avaient été remplacés par des modules révisés provenant du motoriste. Le module 4, c'est-à-dire la section de la turbine (libre) de travail, totalisait environ 1 200 heures de fonctionnement depuis la dernière révision.

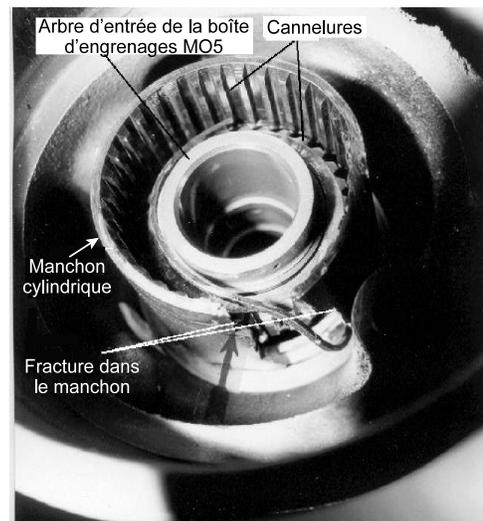
Figure 2 - Manchon cylindrique

d'entraînement du réducteur. On a trouvé le manchon cylindrique rompu le long de son axe longitudinal. Cette pièce est un composant du réducteur et elle avait été révisée et inspectée environ 37 heures avant la défaillance.

L'examen métallurgique du manchon cylindrique effectué au Laboratoire technique du BST a permis d'établir que la rupture était attribuable à la propagation d'une crique de fatigue dans la partie centrale du manchon. La forme oblongue et la nature intergranulaire des surfaces de la fracture laissent croire que la crique s'est formée au cours du trempage qui précède le traitement de nitruration puisqu'une couche de nitrure était visible sur les surfaces de la crique. Le motoriste a signalé que la couche de nitrure pouvait masquer toute crique présente lors de l'inspection magnétoscopique, qui est la dernière étape du procédé de fabrication. De plus, la présence de la couche de nitrure a fait en sorte que la crique n'a pas pu être détectée par une inspection magnétoscopique au cours des révisions effectuées depuis la mise en service du manchon.

La présence de la couche de nitrure sur les surfaces de la crique révèle que la crique s'est formée au cours du procédé de fabrication, soit avant l'étape finale de nitruration et d'inspection magnétoscopique. La crique de fatigue s'est propagée et a affaibli le manchon jusqu'à ce qu'il se rompe. La crique n'a pu être décelée grâce à une inspection magnétoscopique en raison de la couche de nitrure.

1. Le moteur a subi une perte de puissance quand le manchon cylindrique assurant la liaison entre la turbine de travail et le réducteur s'est rompu.
2. Le manchon s'est rompu en raison de la propagation d'une crique de fatigue qui avait pris naissance au cours du procédé de fabrication.

- Avant la transformation, les barres (billetes) devant être transformées en manchons font maintenant l'objet d'une inspection magnétoscopique dès leur réception à la recherche d'anomalies.
- Les manchons font l'objet d'une inspection magnétoscopique et d'une inspection aux courants de Foucault après la fabrication et le traitement thermique, mais avant la nitruration.
- Les manchons seront dorénavant numérotés au moment de la fabrication.

- qu'il faut remplacer les manchons en service par de nouveaux manchons lors de la prochaine révision ou réparation;
- qu'il faut graver le numéro de série du réducteur sur le manchon lors de l'installation si le manchon n'a pas été numéroté lors de sa fabrication, et faire une inscription à cet effet sur les fiches d'entretien du réducteur.
